# Salin seinien tutkimus ja konservointisuunnitelma

Kankaisten kartano, Masku

20.4.2010

Konservoinnin koulutusohjelma  
Historialliset interiöörit  
Opinnäytetyö

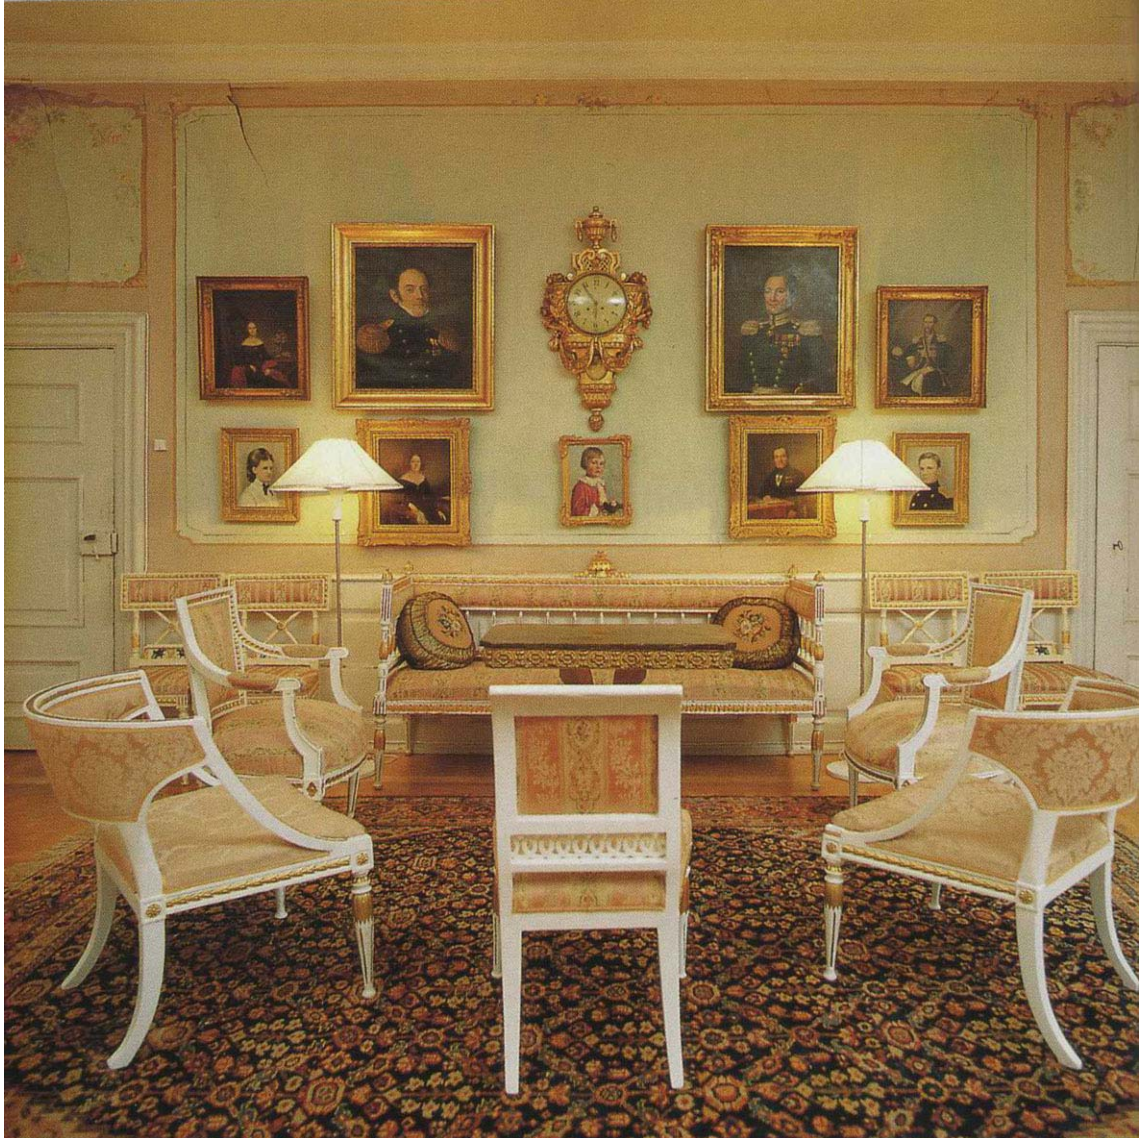
Salin seinien vaurioituminen on ollut vauhdissa jo vuonna 1956, jolloin Suomen Kuvalehdessä esitetyn artikkelin kuvista näkyy maisemamaalauksen suuri vaakasuuntainen vaurio. Vuonna 1972 otetuissa kuvissa salin vauriot näkyvät jo selvästi ja kaikki suurimmat vauriot salin seinien yläosissa ovat noin puolessavälissä repeämistä nykyisiin vaurioihin verrattuna. Leena Nokelan Sisustustyyliä antiikista nykyaikaan -kirjassa esitetään salia 1990-luvulla. Kuvasta 9 näkee luoteisseinän vaurioitumisen asteen. Repeämät ovat melkein yhtä laajoja kuin nykyäänkin, eli

Kuva 9. Luoteisseinällä näkyvät vauriot. Kuva Seppo Konstig (ks. Nokela 1990, 196).

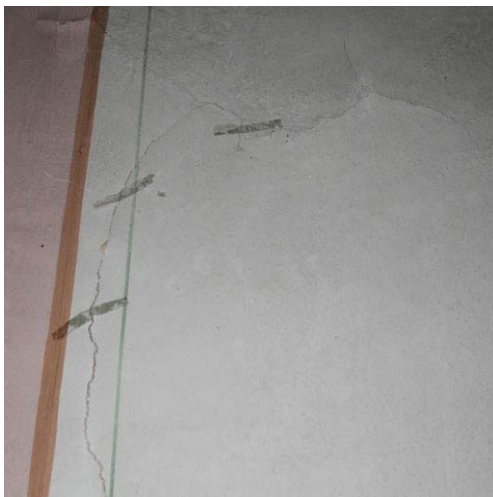
Seinien vaurioita on joskus yritetty ehkäistä tai korjata teipeillä, liimoilla ja niiteillä. Muovipäälysteiset teipit on sijoitettu useimmiten paperin alle tukemaan repeämää, mutta yhdessä kohdassa koillisseinällä ne ovat paperin pintapuolella. Pintojen väliin asetetut teipit ovat menettäneet liimaustehoaan ja osin irronneet ja käpristyneet. Osittain teipit taas ovat vielä tiukasti kiinni paperissa. Maalipintaan laitettujen teippien liima on tummentanut maalin pinnan ja teipit ovat vielä tukevasti kiinni, mutta häiritsevän näköisiä (kuva 14). Repeämät, joita on korjattu liimalla, ovat paikoittain auenneet ja käpristyneet (kuva 15), mutta toisissa paikoissa vahva liima pitää paperin rappauksessa todella tiukasti (kuva 16) ja repeämistä huolimatta pysyy suorana. Liima-aine on tummanruskeaa sekä tapetissa että roiskeina maalatussa ikkunankarmissa. Myös kirkasta ja kiiltävää liimaa on käytetty koillisseinän repeämiin. Tämä vaikuttaisi olevan jonkinlaista modernia muoviliimaa, joka on kiinnittänyt tapetin todella lujasti seinään kiinni. Luoteisseinälle on tehty korjauksia myös maalipinnan puolelle. Repeämäkohtiin on ilmeisesti liimaamalla kiinnitetty harsomaista kipsilevynauhaa, joka on maalattu seinään sopivilla sävyillä (kuva 17). Tämä korjaus on läheltä tarkasteltaessa selvästi huomattavissa, mutta normaalivalaistuksessa kokonaisuutta tarkastellessa korjaus ei ole kovinkaan häiritsevää.

Kuva 14. Teipit on kiinnitetty koillisseinän pintaan.

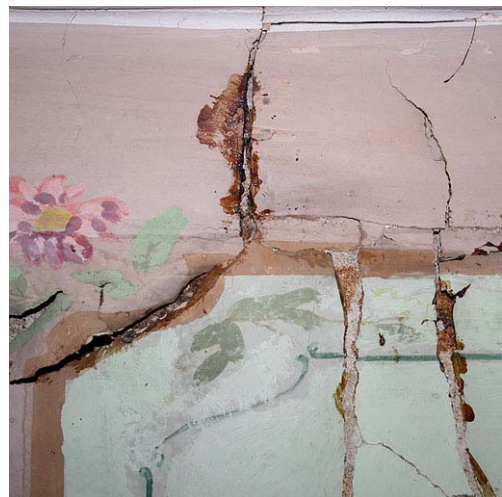
Kuva 15. Ruskea liima koillisseinällä antaa paikoittain periksi.

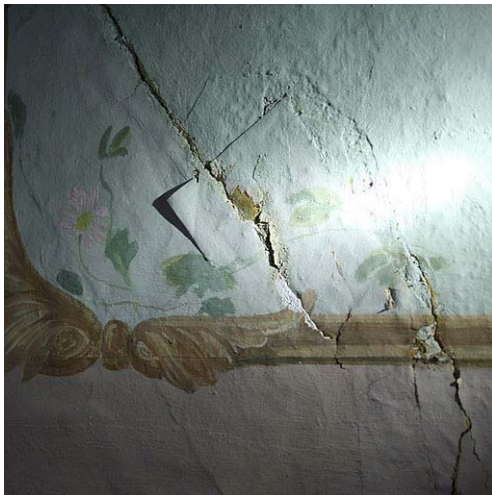
Kuva 16. Sivupallossa näkyy vanha paikkaus ja pysyvä liimaus kaakkoisseinällä.

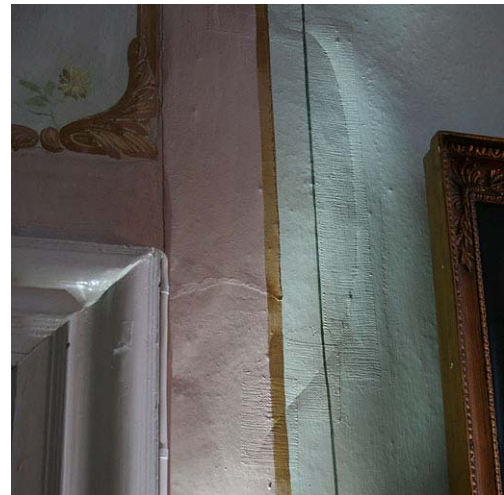
Kuva 17. Kipsilevynauhalla tehty korjaus luoteisseinässä sivupallossa.

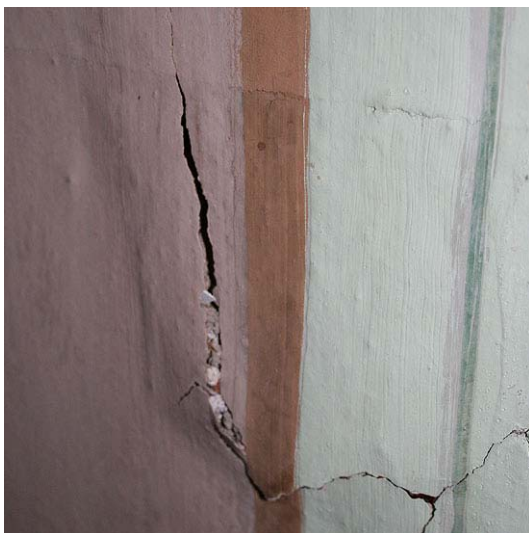
Rappaus irtoilee ja aiheuttaa papereille jännitteitä ja repeämiä (kuvat 27 ja 28). Rappauksen irtoaminen voi johtua rakenteiden liikkumisesta tai papereiden elämisestä kosteudenvaihteluiden vuoksi. Rappauksen vaurioitumisen syitä voidaan selvittää perusteellisesti ja korjata vain irrottamalla seinien papereita osittain tai kokonaan. Vuodat ovat osittain kiinni ja osittain repeämien ja jännitteiden vuoksi irti pohjastaan.

Kuva 27. Rappauksen irtoaminen ja kasaantuminen aiheuttaa papereille jännitteitä.

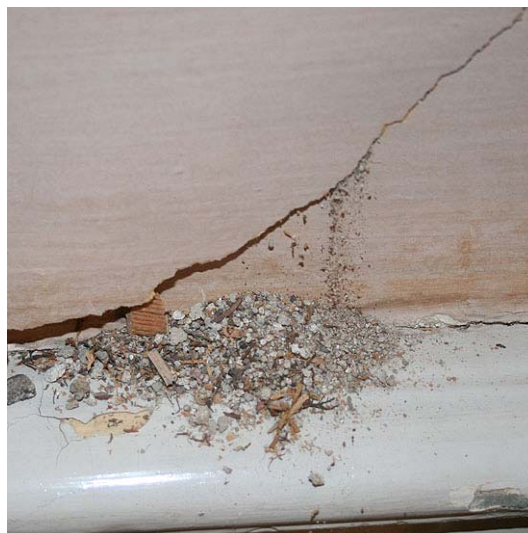
Kuva 28. Rappaus irtoaa repeämien alta.

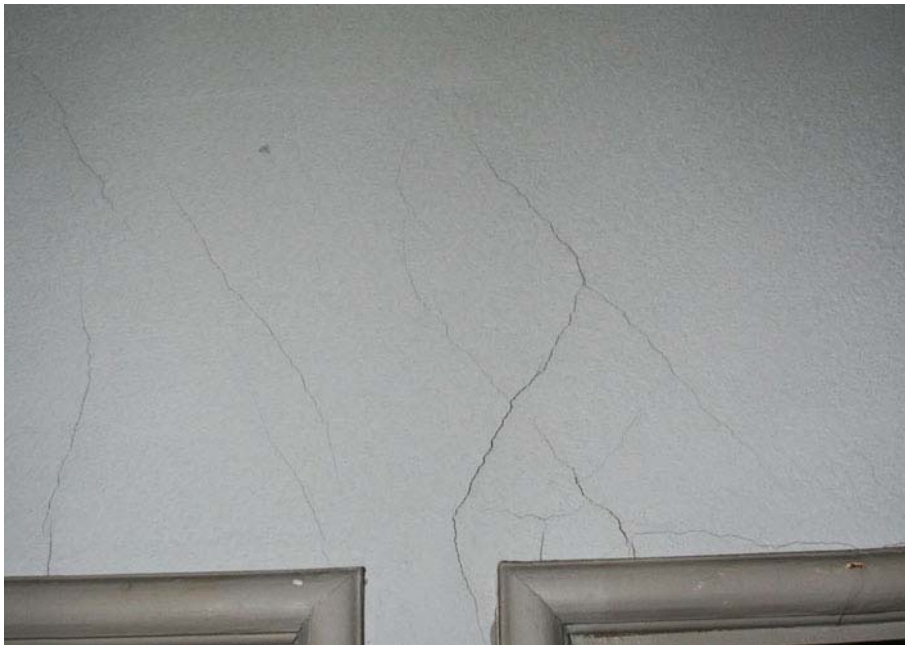
tasautuessa ja kosteuden haihtuessa paperi kutistuu. Paikoissa, joissa paperi on kunnolla kiinni rappauspinnassa, paperi ei pysty elämään samalla lailla kuin vapaana roikkuessaan ja aiheutuvat jännitteet voivat aiheuttaa repeämiä. Kondensoitumista tapahtuu myös lämpötilojen muuttuessa toisinpäin, eli kun seinämassa on pitkään kuiva ja lämmin, mutta sisäilman vaihtelut ovat suurempia ja tiheämpiä. Myös rakenteissa tapahtuvat muutokset kuten ovirakenteiden pienikin liikkuminen paikoiltaan voi vaikuttaa seinille liimattujen papereiden repeilyyn. Vuonna 1935 rakennettu kolmas kerros voi aiheuttaa myös rakenteellisia muutoksia toisessa kerroksessa sijaitsevan salin seinille. Kolmannessa kerroksessa on rakenteellisia halkeamia seinissä, samanlaisia voi löytyä myös toisen kerroksen rakenteista (kuva 41). Uskon, että osasyinä salin papereiden irtaamiseen rappauksesta ovat tällaiset rakenteissa tapahtuvat muutokset.

Kuva 41. Kolmannen kerroksen seinien halkeamia.

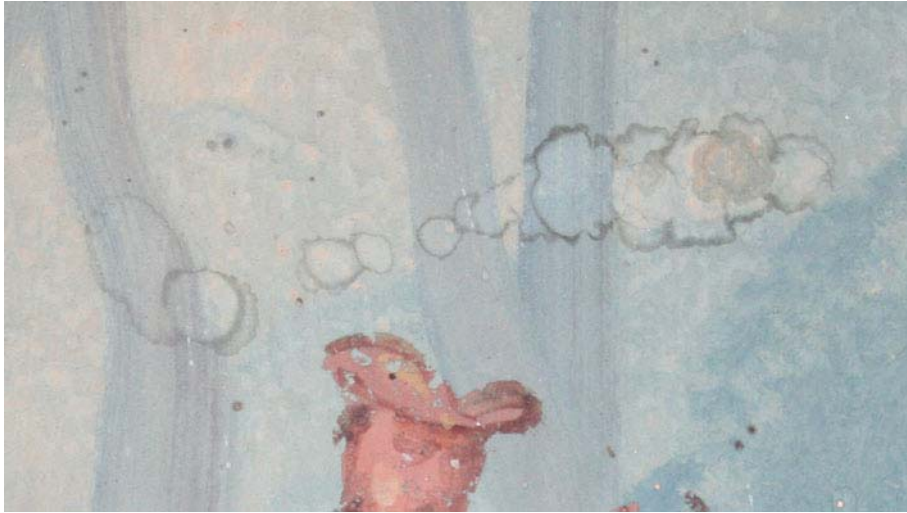
Kaakkoisseinän maisemamaalauksessa on repeämien ja pussituksen lisäksi myös jonkin verran muita vaurioita, kuten läikkiä ja naarmuja, mutta ne eivät ole kovin häiritseviä kokonaisuutta katsellessa. Maalauksessa näkyy paikoitellen vesivaurioita, jotka ovat aiheutuneet jonkin nesteen roiskumisesta seinälle (kuva 42). Maalauksen alaosassa on melko paljon naarmuja ja kulumaa. Paikoitellen kuluminen on aiheuttanut värin irtaamisen ja paperipohjan näkymisen (kuva 43). Kuluminen on todennäköisesti johtunut seinää vasten asetettujen huonekalujen ja ohi kulkevien ihmisten

Kuva 42. Yksityiskohta maisemamaalauksen roiskeista.

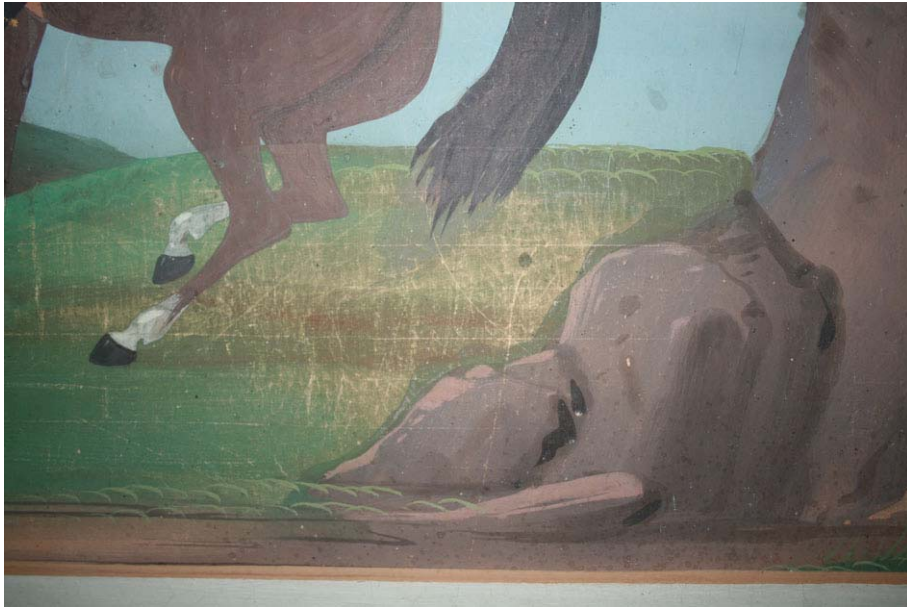
Kuva 43. Yksityiskohta maisemamaalauksen kulumisesta.

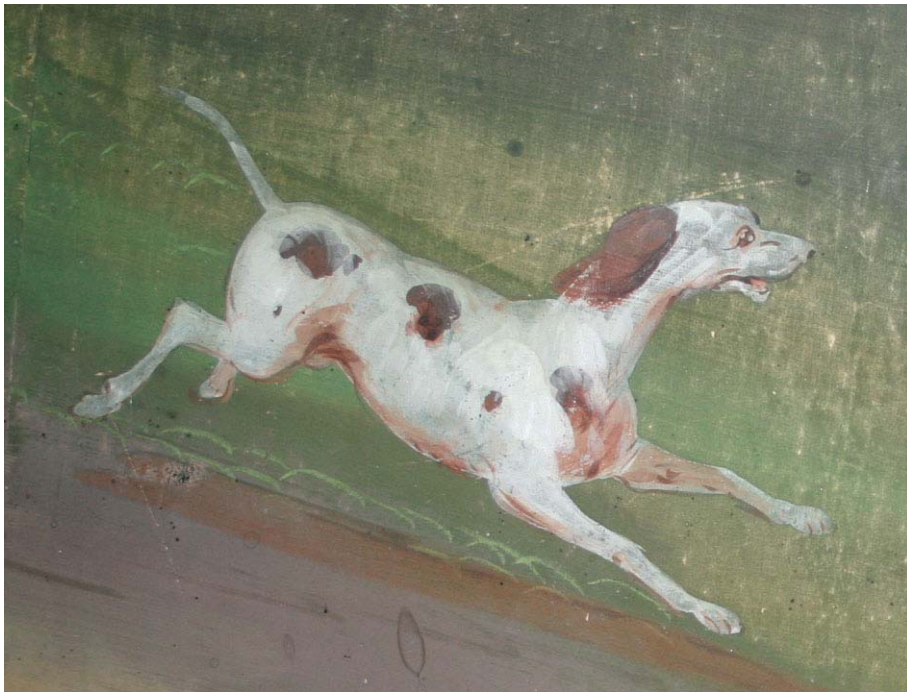
hankauksesta. Joissain kohdissa myös maalin sideaine näyttää heikentyneen, tämä näkyy pigmenttien läpikuultavuutena varsinkin valkoisissa kohdissa (kuva 44).

Kuva 44. Koiran pää, häntä ja tassut ovat läpikuultavia.

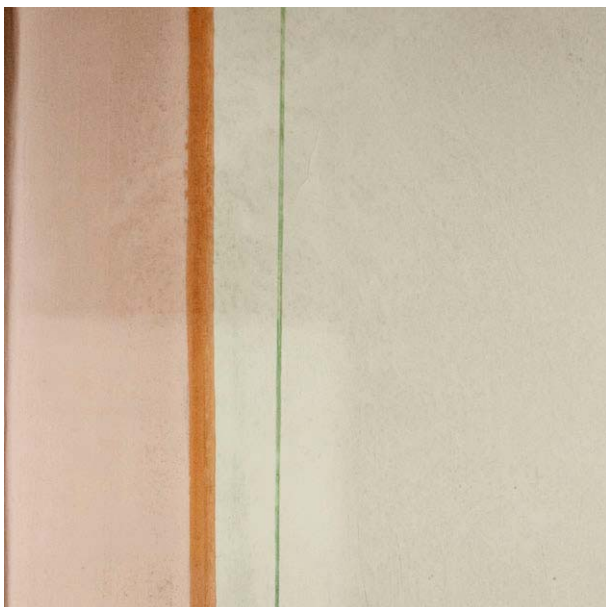
Vauriokartoituksissa esitetään lian päällystämät alueet (liitteet 10, 13, 16 ja 19). Likaisuus rajoittuu koillisseinälle ja hieman viereisille seinille. Likaisuus voi johtua siitä, että se on ulkoseinä ja sen lämpötilan muutokset ovat erilaiset kuin muiden seinien. Ulkoseinän varaama lämpötila vaikuttaa yhdessä huoneilman lämmön kanssa seinän kosteuteen, joka aiheuttaa lian imeytymistä huokoiseen maaliin. Maalin kosteusherkkyyden vuoksi päätin kokeilla vain kuivapuhdistusmenetelmiä. Tein koillisseinän vasempaan reunaan puhdistuskokeen kahdella paperin konservointiin yleisesti käytetyillä puhdistussienillä, Wishab-sienellä ja Alron -sienellä sekä kaupallisella Vileda Miraclean – ihmesienellä. Wishab-sieni on vulkanoidusta lateksista valmistettu pH-neutraali kuivapuhdistussieni, joka murenee käytössä (Lascaux 2010). Sienen kulumisen vuoksi murut täytyy imuroida puhdistuksen päätteeksi. Alron -sieni on valmistettu vaahdotetusta luonnonkumista, mutta se ei hajoa käytössä (Alron 2010). Alron-sieni myös likaantuu nopeammin, kuin Wishab-sieni. Kolmantena vaihtoehtona kokeiltiin melamiinihartsista valmistettua ihmesientä (Vileda 2010). Lateksiset sienet toimivat hyvin puhdistuksessa, eivätkä irrottaneet maalia (kuva 46). Läheltä katsottuna ihmesieni hioi pintaa hieman liian vaaleaksi. Suosittelen likaisten pintojen puhdistamiseen lateksista kuivapuhdistussientä.

Kuva 46. Puhdistuksen vaikutus koillisseinällä on huomattava.

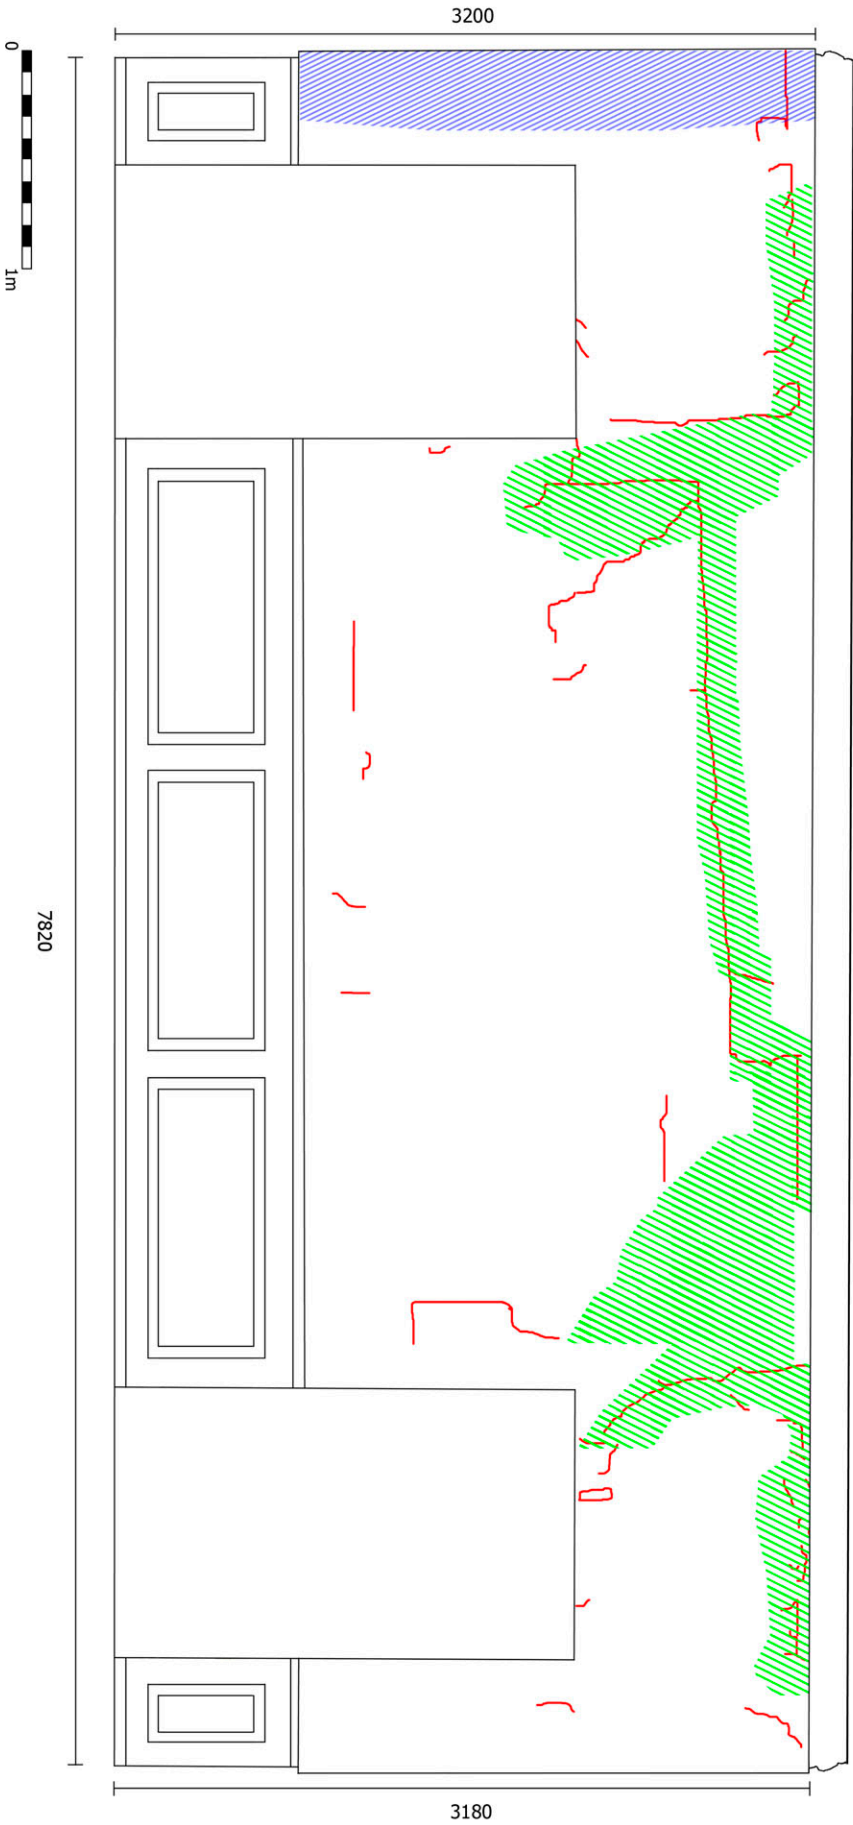
- KAAKKOISSEINÄ
- Repeämä
  - Pussitus
  - Likaa
